**IL RESTAURO DEL DIPINTO SU TELA RAFFIGURANTE
“IL MARTIRIO DI SANTA GIUSTINA”
E LA SUA CORNICE LIGNEA (XVI-XVIIsec.)**

Chiesa del SS. Redentore - Palmanova

Relazione tecnica

Ditta esecutrice: A.Re.Con Soc. Coop.

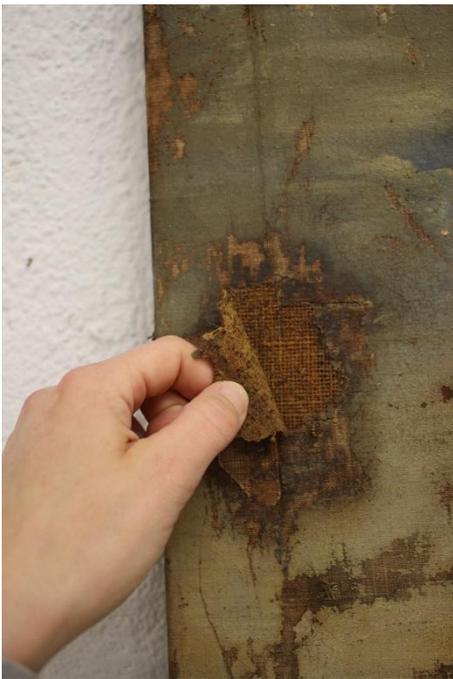
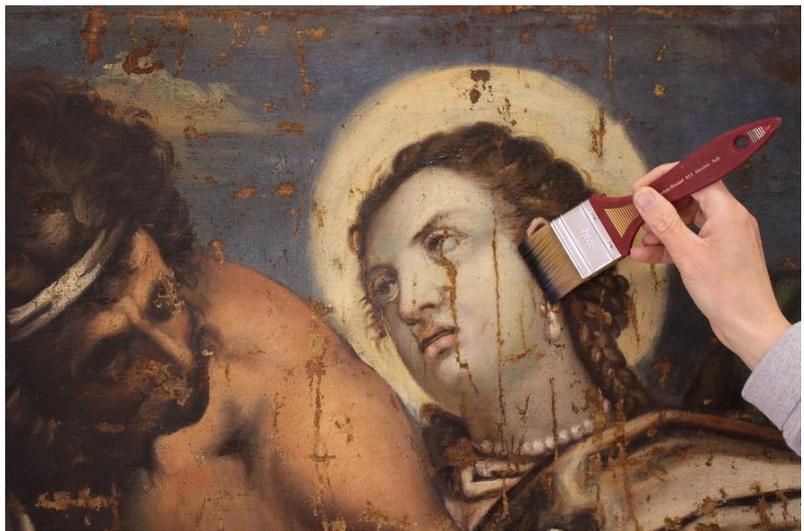
Al termine della pulitura la policromia del dipinto aveva riacquisito brillantezza, ma aveva anche messo in luce stuccature di interventi precedenti che, in alcuni casi, sbordavano sulla policromia originaria. Per rimuovere queste si è utilizzato un gel a base acquosa con l'aggiunta di una piccola percentuale di tensioattivo, ma privo di solventi (Tween 20 al 2% in H₂O demineralizzata + carbopol al 1% + TEA al 2%). L'azione fisica del gel è stata supportata dall'azione meccanica di bisturi e stoppini di ovatta. Al termine di quest'operazione è stata ottenuta la rimozione completa di ridipinture e stuccature e si è potuto togliere la toppa, infine, sono stati riadagiati e riposizionati i filamenti di tela e le ariccature grazie all'utilizzo del termocauterio.
