## RELAZIONE FINALE DI RESTAURO DI UN DIPINTO RAFFIGURANTE "San Paolo"

Antonio Dal Favero (Ceneda 1842 - Vittorio Veneto 1908)  
Chiesa parrocchiale "S. Maria Immacolata"  
Sarone di Caneva (PN) 📄

## RELAZIONE FINALE DI RESTAURO

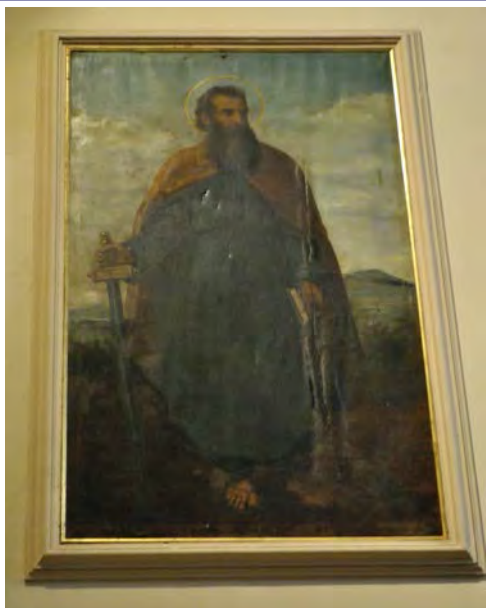
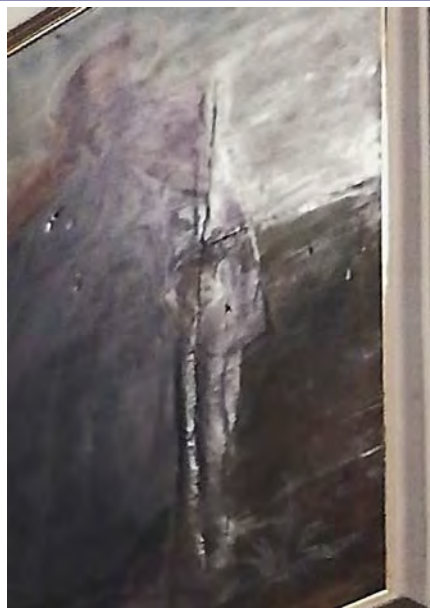
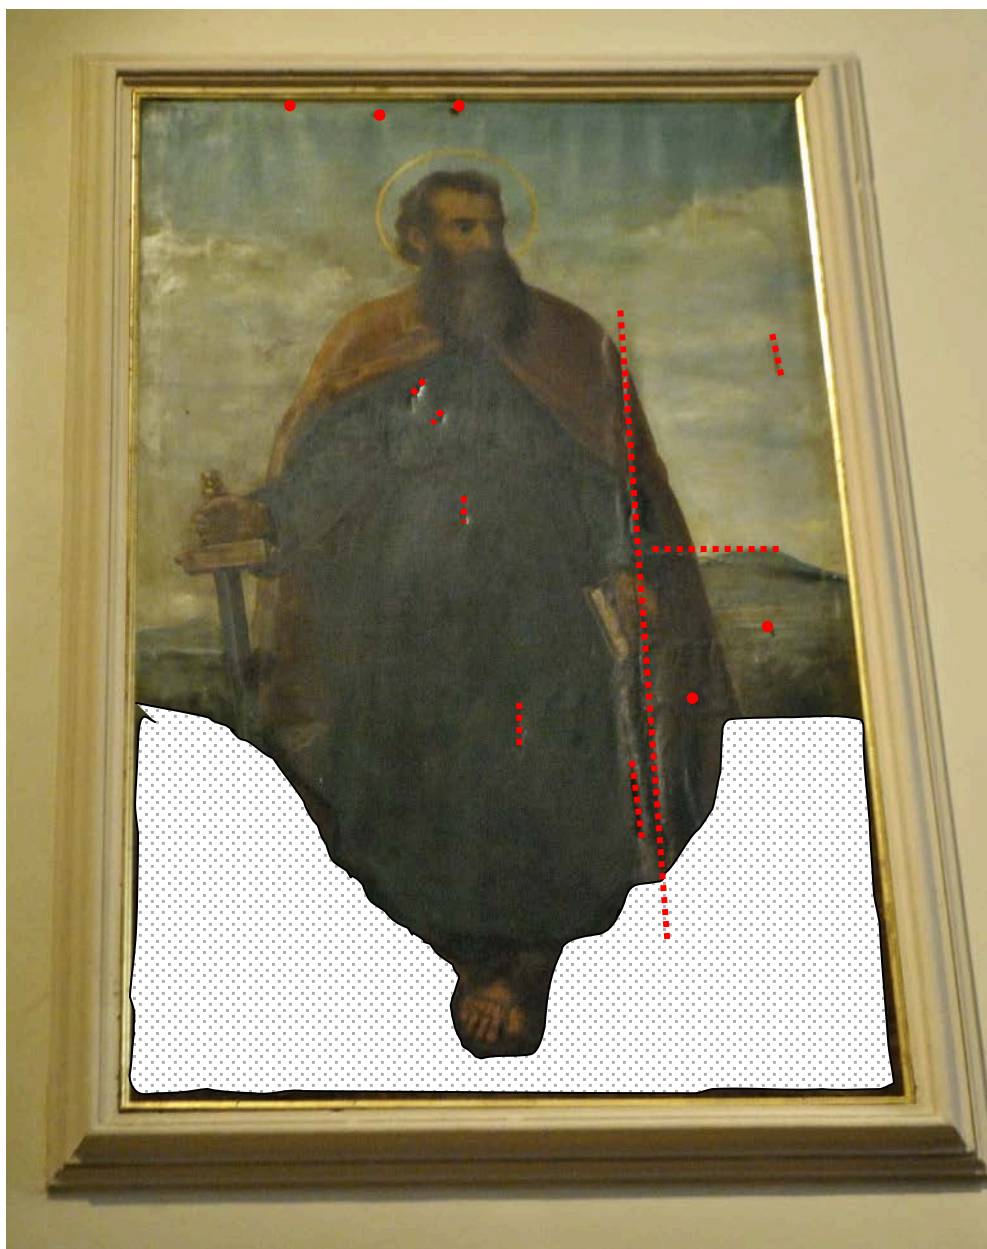
In alto: luogo di collocazione del dipinto. In basso: l'incidenza della luce mette in evidenza le deformazioni di supporto, i tagli, le lacune e la dimensione delle toppe applicate nel precedente intervento.
