IL RESTAURO DEGLI ELEMENTI DECORATIVI DEL PARCO DI VILLA RICCHIERI O PARCO DI "VILLA BICE".

RELAZIONE DESCRITTIVA DELL'INTERVENTO DI RESTAURO:

Parchi e giardini: Id Scheda 46

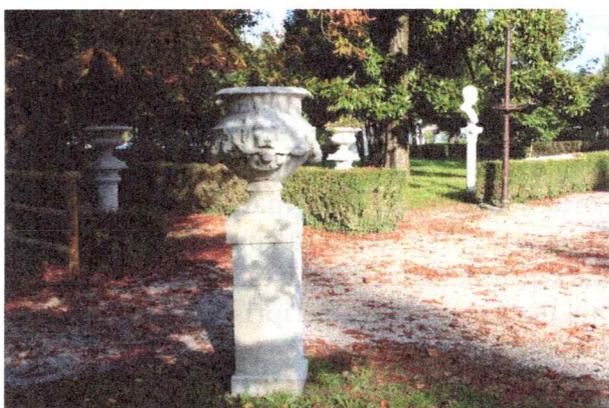
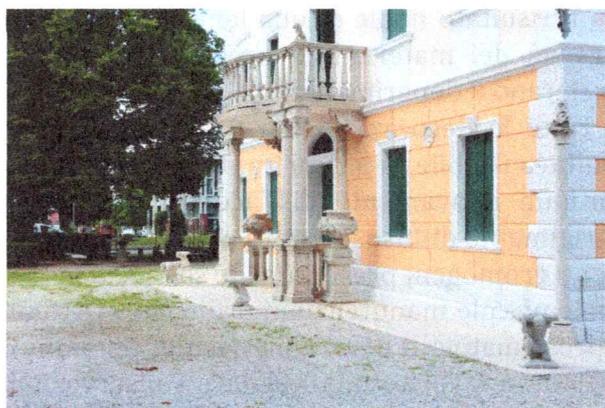
Nel secondo Dopoguerra, il parco registrò un lungo abbandono, durante il quale molti degli elementi del giardino subirono gravi danneggiamenti e perdite, ad esempio dei due lampioni posti davanti alla Villa sono rimasti solamente i supporti arrugginiti privi di elementi di illuminazione.

I manufatti si trovavano in uno stato di conservazione precario, soprattutto dal punto di vista conservativo ed estetico. Erano rotti, abbandonati e nascosti nella vegetazione, vistosamente alterati da attacco biologico ed esposti ad un lento e continuo deperimento dovuto dall'apparente abbandono e all'esposizione alle variazioni climatiche.

Su tutte le decorazioni era presente un vistoso attacco biologico, e la loro composizione risultava friabile in alcuni punti, vi erano piccole mancanze e fessurazioni diffuse causate dal continuo dilavamento dell'acqua piovana. Sull'intera superficie dei manufatti vi era un ingrigimento diffuso dovuto a consistenti depositi polverulenti e all'alterazione cromatica degli agenti cromogeni presenti nelle sostanze biologiche durante il loro ciclo vitale.
